# Les causes du descellement aseptique des prothèses totales anatomiques de l'épaule

## Glenoid Aseptic Loosening After Anatomical Shoulder Replacement: a Systematic Review of the Radiolucent Line Significance and of the Loosening Mechanisms

TM Gregory [1,2,3], C Sukjamsri [2], U Hansen [2], AA Amis, R Emery [4,5], B Augereau [1]

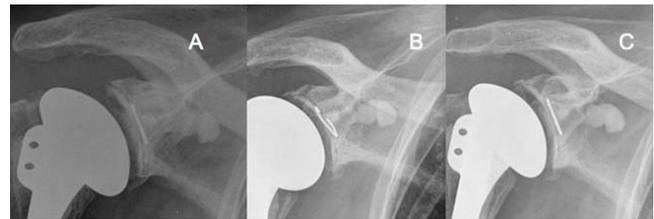
Figure 1 : Clichés post-opératoires de face d'une même prothèse d'épaule à des reculs similaires ou différents. Il a été demandé à 4 chirurgiens de l'épaule et 4 radiologues ostéo-articulaires de classer chronologiquement ces radiographies en se basant sur l'évolutivité du liseré. Les réponses sont répertoriées tableau a.

Tableau I : Résultat du classement chronologique (1,2 et 3) des trois radiographies de face de l'épaule (A,B et C), illustrées Figure 1, par quatre chirurgiens de l'épaule et quatre radiologues ostéo-articulaires. « = » signifie que l'observateur juge deux radiographies ont été réalisées le même jour. Aucun des huit observateurs n'a pu classer chronologiquement correctement ces trois radiographies en se basant sur les liserés radiologiques. Pour les radiographies B et C, le recul est identique, seule l'incidence du rayon lors de la réalisation du cliché diffère légèrement.

Il est couramment admis que seul le caractère progressif du liseré est associé au descellement mais ce critère d'évolutivité est discutable puisque l'observation d'un liseré est variable d'un observateur à l'autre (10,28) et est évalué différemment pour peu que l'incidence radiologique diffère légèrement (Fig 1 et Tableau I). De plus, les radiographies standards sous estiment ces liserés. Yian et al. (28) ont étudiés une série de 47 PTE 40 % des liserés visualisés au scanner ne l'était pas à la radiographie. Plus récemment, Gregory et al. (10) ont montré que la fiabilité inter-observatrice des liserés était trois fois plus faible sur les radiographies standards que sur les scanners, et que 74 % des ostéolyses visualisées au scanner ne l'étaient pas sur les radiographies.

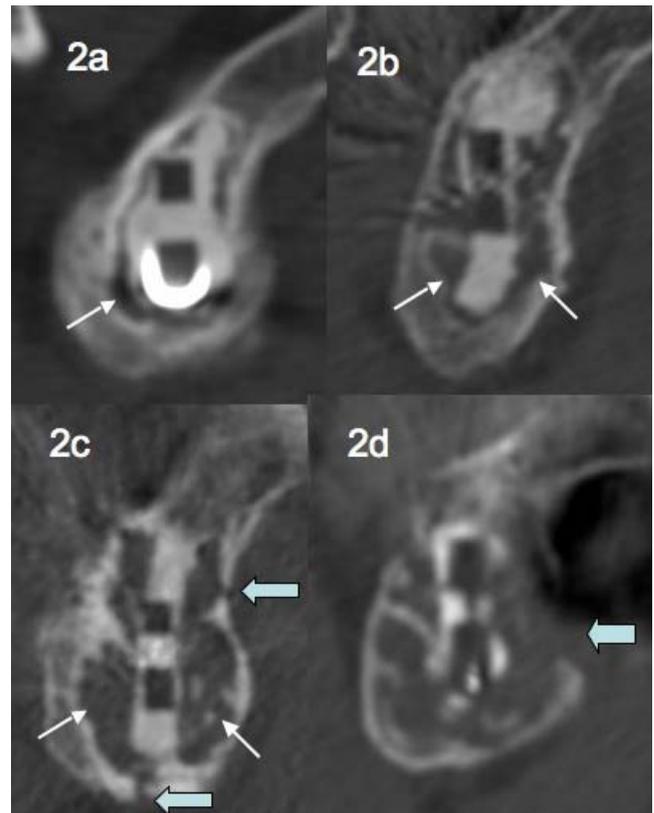
Figure 2 : Différents stades d'ostéolyse visualisée au scanner (coupes sagittales) autour de l'implant glénoïdien (flèches simples : ostéolyse touchant os spongieux ; flèches doubles : ostéolyse touchant la corticale). Figure 2a : ostéolyse débutante (localisée à un endroit de la fixation). Figure 2b : ostéolyse majeure entourant l'ensemble de la fixation sans atteinte de la corticale. Figure 2c : ostéolyse majeure associée à une ou plusieurs perméations de la corticale. Figure 2d : ostéolyse majeure associée à une lyse de la corticale.

L'analyse des liserés au scanner est plus reproductible que sur des radiographies standards (12,28) et permet une analyse de l'ostéolyse périprothétique. Cette ostéolyse est définie par une zone dépourvue de travées osseuses de plus de 2mm d'épaisseur et peut être classée en cinq stades au niveau de l'implant glénoïdien (12) : absence d'ostéolyse, ostéolyse débutante (localisée à un endroit de la fixation), ostéolyse majeure entourant l'ensemble de la fixation sans atteinte de la corticale, ostéolyse majeure associée à une ou plusieurs perméations de la corticale, ostéolyse majeure associée à une lyse de la corticale (Fig 2-a,b,c,d). Dans une série de 68 PTE suivies et évaluées au scanner à un recul variant de six à 88 mois (moyenne 35 mois, SD 26), Gregory et al. (12) ont observé une augmentation des liserés, évalués avec le score de Molé, et de l'ostéolyse avec le recul. Ces résultats cliniques sont compatibles avec une altération de la fixation de l'implant glénoïdien avec le temps.

Si donc ces images de liserés et d'ostéolyse radiologiques correspondent effectivement au descellement de l'implant, elles ne correspondent pas toujours à une perte de fonction de l'épaule. Pour Torchia et al (21), la présence de liseré complet > 1.5mm ou d'une zone d'ostéolyse est lié à l'apparition de douleur. Pour de nombreux autres auteurs, la perte de fonction est mineure malgré la présence de signe de descellement important (16,22). Une explication à la discordance des résultats observés est que, dans la majorité des séries publiées, l'étude du descellement était basée sur l'analyse de radiographies standards, et non sur l'analyse des scanners. Or, comme nous l'avons précédemment souligné, ces liserés radiologiques ne sont pas fiables pour l'étude du descellement (10,28). En 2006, étudiant au scanner une série de PTE à plus de 10 ans de recul, Zilber et al. (29) introduisaient le concept de « glène flottante ». Il s'agit de glènes entourées d'une volumineuse zone d'ostéolyse mais sans perte de fonction majeure (Fig 2b et 2c).

Pour Gregory et al. (12), la perte de fonction (hors rupture tendineuse de la coiffe des rotateurs et/ou descellement traumatique) serait associée à une ostéolyse s'étendant à la corticale avec lyse de cette dernière, provoquant une déstabilisation de l'implant responsable des douleurs (Fig 2d).

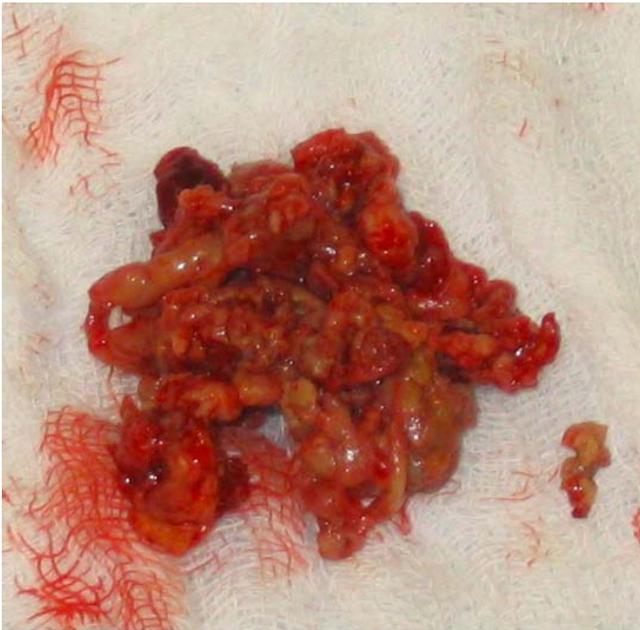
Figure 3 : Tissu de granulation de type granulome à polyéthylène retrouvé autour d'un implant repris pour descellement aseptique.

Dans l'analyse au scanner d'une série de 68 PTE (12), une ostéolyse au scanner était visualisée de façon presque systématique lorsque le recul dépassait les 40 mois (24 cas sur 27) (12). Mais que signifient ces images et à quoi sont-elles associées ? Wirth et al. (27) ont pratiqué une analyse histologique de la membrane entourant trois PTE reprises pour descellement aseptique et accompagnées de signes radiologiques d'ostéolyse. Ils ont retrouvé, dans chaque cas, un processus de granulome à polyéthylène identique à celui responsable du descellement aseptique des prothèses de hanche (Fig 3), avec néanmoins une forme des particules d'usure différente de celle retrouvée pour la hanche (mois ronde, plus fibrillaire). D'autres auteurs ont réalisé un PET-CT afin d'évaluer l'activité biologique de ces images radiologiques d'ostéolyse. Ils ont observé une réaction intense autour de l'implant, à l'endroit de l'ostéolyse visualisée au scanner, pouvant correspondre à une activité inflammatoire de type granulome à polyéthylène (8).

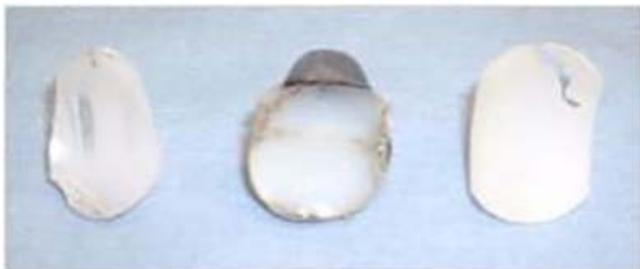
Figure 4 : Photo de 3 glènes reprises chirurgicalement pour descellement aseptique montrant l'usure asymétrique de celle-ci.

Trente-cinq glènes avaient des déformations compatibles avec l'application de contraintes excentriques : déformation de la périphérie, apparition d'une cavité d'usure excentrée ou aspect délaminé du PE (Fig 4).

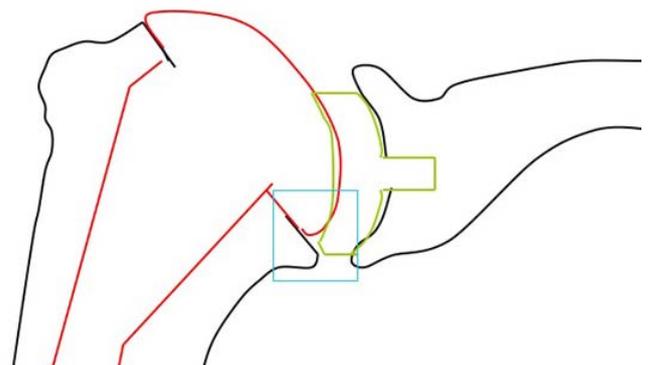
Figure 5 : Schéma illustrant l'usure du polyéthylène de la glène par conflit des berges de la glène avec la métaphyse humérale.

Ainsi pour Nho et al (17), dans 37 % des cas, des lésions d'abrasion du PE à sa périphérie étaient visualisées. Ces lésions avaient été décrites par Hertel et al. (13) en 2003. Elles peuvent résulter d'un conflit entre la périphérie de l'implant et la métaphyse humérale proximale, lorsque celle-ci est imparfaitement couverte par la tête humérale prothétique. Ce conflit survient en adduction rotation interne, lorsque la partie inférieure et antérieure de l'implant entre en conflit avec la zone inférieure et antérieure de la métaphyse humérale (Fig 5).

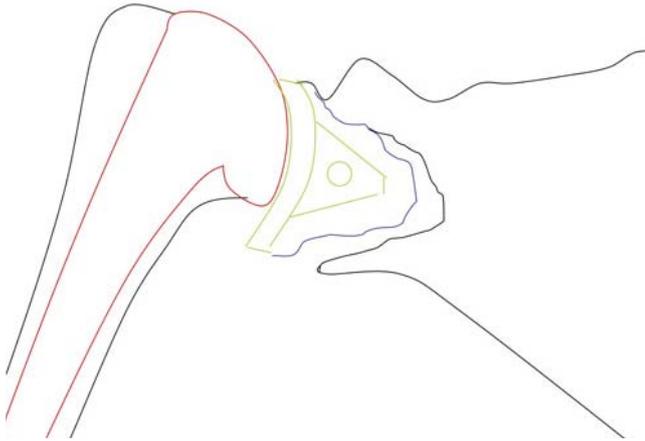
Figure 6 : Schéma illustrant le mécanisme de descellement par effet cheval à bascule.

Dans la série de Nho et al. (17) ; 45 % des glènes présentaient des signes d'usure excentrique: délamination, déformation des berges, facette d'usure excentrée. Ce mécanisme de descellement, appelé cheval à bascule, a été décrit par Franklin et al en 1988 (6). L'effet cheval à bascule est responsable du descellement par deux biais : d'une part, les contraintes excentriques appliquées à la glène augmentent l'usure du polyéthylène (par l'augmentation des contraintes à la périphérie de l'implant conduisant à la création avec le temps d'une glène à double concavité : concavité native associée à une fossette d'usure). D'autres part, ces contraintes excentriques sont responsables, au niveau de l'interface ciment-os de la prothèse, de contraintes en compression et cisaillement d'un côté et de contraintes en distraction de l'autre, favorisant le descellement mécanique de l'implant à l'interface ciment os (Fig 5).

Lors de la description princeps par Franklin et al. (6), ce mécanisme de faillite des glènes prothétiques était associé à une rupture de la coiffe des rotateurs, la tête humérale appliquant des contraintes excentriques sur les berges de la glène (Fig 6). Il faut noter que ce mécanisme peut survenir dans le plan supéro-inférieur par exemple en cas de rupture mais aussi d'insuffisance du sus et sous-épineux (une rupture isolée du sus épineux n'étant pas une contre-indication à la PTE (2)) ET dans le plan antéro-postérieur, par exemple en cas de rupture secondaire du sous scapulaire ou en cas de rétroversion excessive de l'implant glénoïdien (Fig 7). Ainsi, une rupture de coiffe n'est pas toujours nécessaire à la survenue de ces contraintes excentriques et de l'effet cheval à bascule, les défauts de positionnement des implants pouvant également en être la cause.

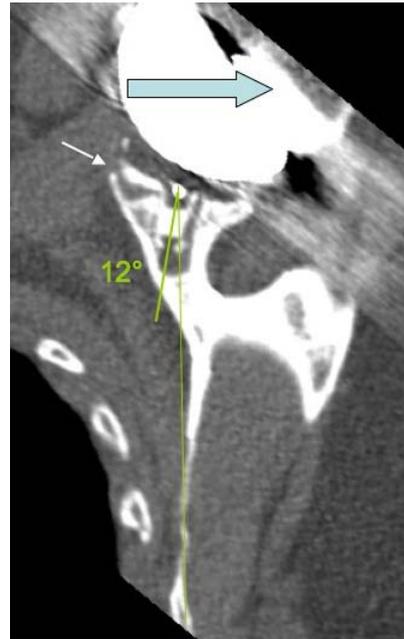
Figure 7 : Coupe axiale au scanner illustrant l'effet « cheval à bascule » avec subluxation postérieure de la tête humérale (flèche double) et soulèvement de la partie antérieure de la glène.
