Le couple Alumine/Alumine en prothèse totale de la hanche

Ceramic on Ceramic Total Hip: a 40 Years History

Laurent Sedel

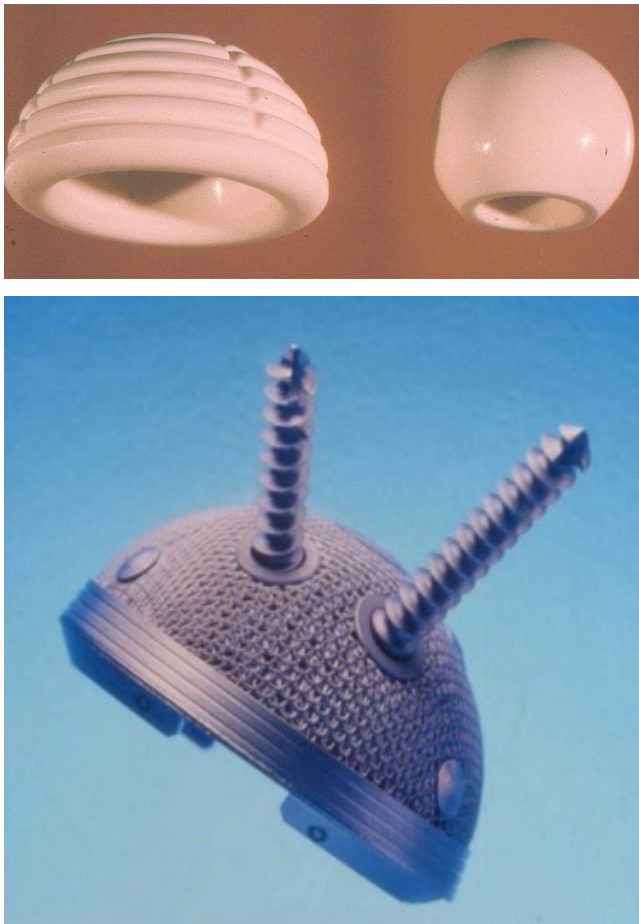
Figure 1. Différentes pièces cotyloïdiennes utilisées à différentes époques

Au niveau du cotyle des formes successives ont été préférées comportant un métal back en titane ; le premier modèle était vissé, puis à partir de 1989 un métal back en titane impacté a été choisi (Fig.1a,b,c,d) ; L'insert en céramique venant se loger dans le métal back selon le principe mécanique du cône Morse. Ceci en fait un matériel de choix pour l'utilisation chez des patients jeunes et actifs, ceux qui justement souhaitent mener une vie normale. Plusieurs séries publiées ont fait état de résultats au moins équivalents aux meilleures séries de la littérature avec des prothèses classiques. Depuis une dizaine d'année, l'amélioration des dessins, des matériaux nous permettent de présenter des résultats qui paraissent supérieurs aux autres produits, ceci est une tendance nette si l'on regarde les résultats sur les systèmes impactés en force dans le cotyle avec 97 % de prothèses en place à 14 ans de recul, chiffre sur une population de patients sélectionnés : inférieurs à 50 ans, actifs et class A ou B de Charnley (Fig.2,3,4).

Il n'en est pas de même pour les inserts. Au début nous n'avions observé que deux fractures de cotyles massifs en céramique dont un post-traumatique à la suite d'une luxation de hanche traumatique. Les premières implantations de liners datent de 1983 avec un anneau vissé en titane (Fig.1b) ; sur 550 prothèses de ce type implantées : aucune fracture de liner n'est à déplorer. Durant l'année 2000, suite à une modification du dessin de la pièce cotyloïdienne, l'insert est plus fin et entre un peu dans la pièce métallique, diminuant ainsi les surfaces d'appui. Sur les petites tailles (uniquement 50mm pour 4 cas et un 52mm) nous avons observé 5 fractures. La correction a été faite en 2002 (Fig.2b) et depuis aucune fracture d'insert n'a été observé dans notre expérience (nous en plaçons environ 300 par an). Ces fractures ont été attribuées à la diminution de l'épaisseur d'une part, d'autre part à la réduction de la surface de contact entre le métal et l'alumine.

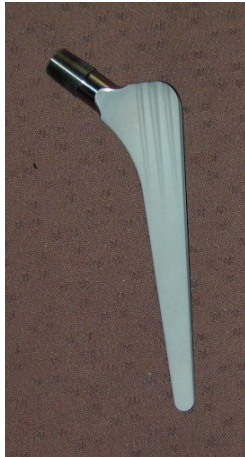
Figure 2a. Tige sans ciment de forme tronconique entièrement recouverte d'hydroxyapatite

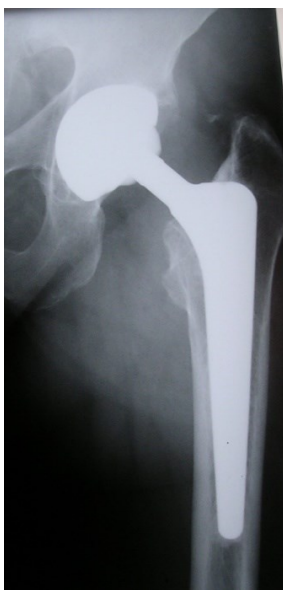
Figure 3. Aspect radiologique après 7 ans d'une prothèse implantée chez une femme de 42 ans : hanche oubliée

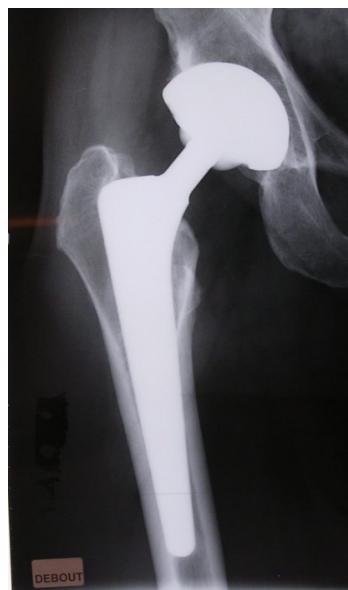
Figure 4. Autre aspect chez un homme de 54 ans après 71 mois
