Le couple de frottement dans les arthroplasties totales de hanche

Weight bearing surfaces in total hip arthroplasty

JP Levai, S Descamps, S Boisgard

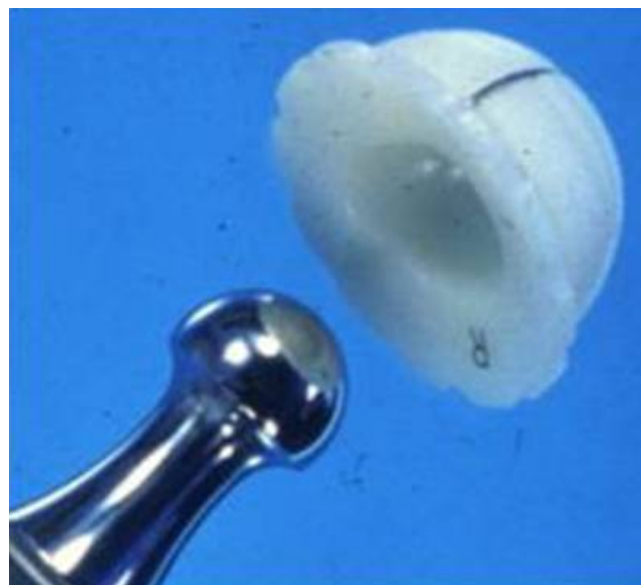
Figure 1. Couple de frottement Métal/Polyéthylène.

Les prothèses de hanche avec tête métallique et cupule en polyéthylène donnent de bons résultats comme l'ont rapportés Kerboul (1) en France, Gallagher (2) aux États-Unis et Wroblewski (3) en Angleterre (fig. 1). Avec un recul de 20 ans, ces auteurs rapportent 85 % de résultats satisfaisants en prenant comme critère la révision pour descellement. Actuellement, il existe un consensus pour admettre que les échecs sont en rapport avec l'usure du polyéthylène qui entraîne une ostéolyse, puis le descellement.

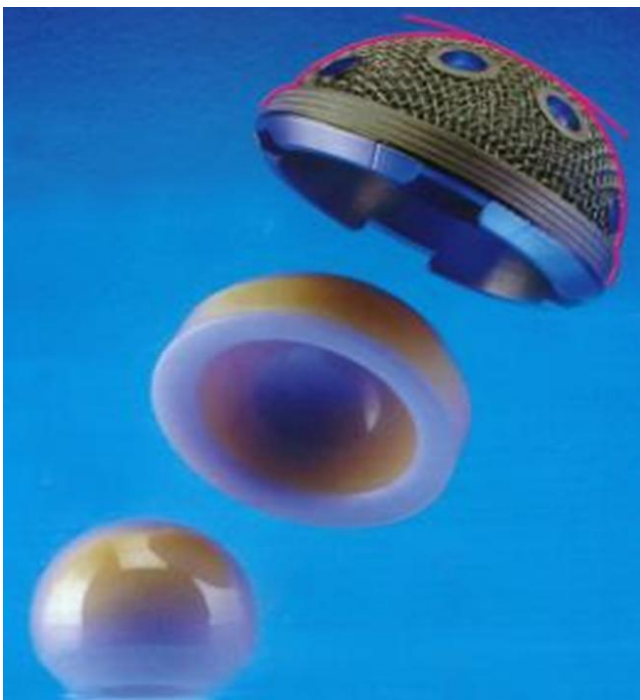
Figure 2. Couple de frottement Céramique/Céramique.

Le couple céramique/céramique est constitué d'une tête et d'un insert en céramique massive. L'insert est fixé dans une cupule acétabulaire métallique. La céramique la plus utilisée est l'alumine. Ce couple est utilisé depuis 30 ans (11) (fig. 2). La tolérance est excellente avec une usure pratiquement

nulle : inférieure à 0,0015 mm/an. Il existe un risque de fracture qui est évalué à 3/10 000 et survient essentiellement sur les têtes de diamètre 28 mises sur le cône morse en configuration col long. Les fractures de l'insert sont rares et généralement en rapport avec un conflit entre le col de la prothèse fémorale et l'insert en alumine ou un défaut de position de l'insert céramique dans la cupule métallique.

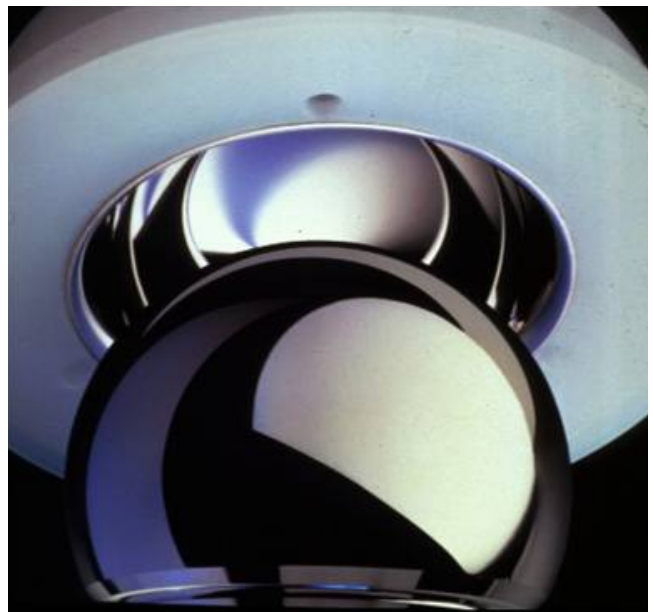
Figure 3. Couple de frottement Métal/Métal.

Le renouveau du couple métal/métal revient à l'école suisse et en particulier à Weber (14) qui constata avec plus de 20 ans de recul que certains patients avaient conservé leur prothèse à couple métal/métal. Cette observation fut la principale motivation pour le développement d'une articulation métal/métal de deuxième génération appelée METASUL. Le programme de recherche comprenait l'optimisation du matériau et de la géométrie pour une articulation de 28 mm avec l'insert métallique serti dans du polyéthylène (fig. 3).
